GEOSYNTHETIQUES POUR LE RENFORCEMENT DES CHAUSSEES BITUMINEUSES

Eric ROQUEL ⁽¹⁾, Gwenaël LE GUERNEVEL ⁽¹⁾, Cédric SARBACH ⁽¹⁾

⁽¹⁾ AFITEXINOV, 13-15 rue Louis Blériot 28300 CHAMPHOL

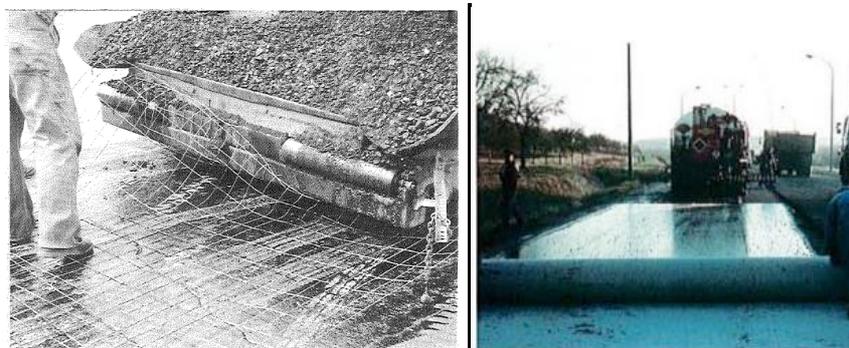
Figure 1. Photos : Williams, KY HW Materials Res. Lab., 1954 / Isted, 1987. Source : AFITEXINOV

A la fin des années 1930, les chaussées ont commencé à être renforcées pour limiter la remontée de fissures et augmenter leur durée de vie. Cela a commencé aux USA avec des grillages métalliques pour renforcer les chaussées (cf. Fig.1.a). Dans les années 1960-1980 des géotextiles imprégnés ont fait leur apparition aux USA et en Europe. Ces géotextiles étaient fabriqués à base de non-tissé de 120-250 g/m² imprégnés avec un liant bitumineux jusqu'à 1000 g/m² (cf. Fig.1.b). Ces géotextiles ont fait l'objet, en France, d'une note SETRA (1997) et d'un guide STBA (1999). Depuis 1970, les géogrilles à base de verre, polymère, acier et les géocomposites sont de plus en plus utilisés dans le renforcement des chaussées, et l'expérience favorable aux USA sur les grilles de verre a fait l'objet d'un guide en 2009 (Guide Caltrans).

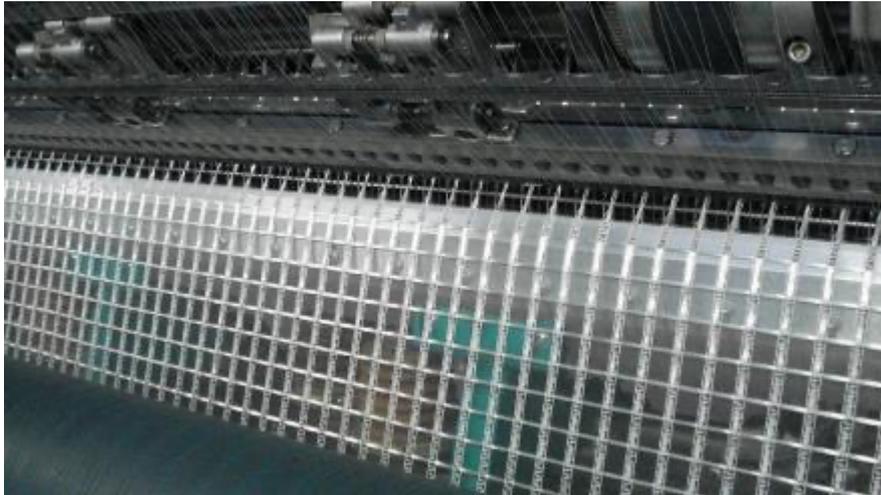
Figure 2. Exemple de produit warp knitting construit en grille avec fils de verre en chaîne et en trame – NOTEX® GLASS. Source : AFITEXINOV

Aujourd'hui, certaines technologies de transformation textile telle que le tricotage chaîne (warp-knitting) permettent de créer des nappes de haute résistance, qui fonctionnent comme des armatures pouvant reprendre de grands efforts de traction. La figure 2 présente un exemple de produit warp-knitting construit en grille avec fils de verre en chaîne et en trame. Ces nappes

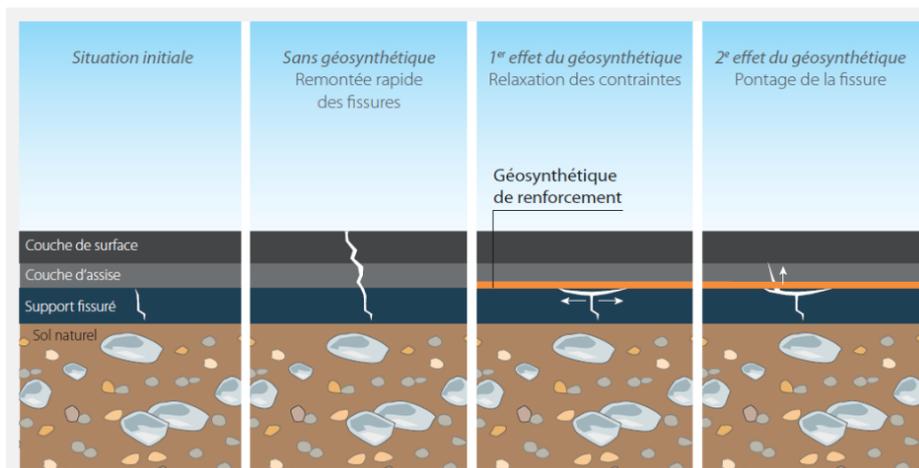
Figure 3. Principe de fonctionnement des géogrilles de renfort de chaussées. Source : AFITEXINOV

associées au liant bitumineux, permettent de légers mouvements différentiels entre les couches, qui retarde ou arrête la propagation des fissures (cf. Fig.3).

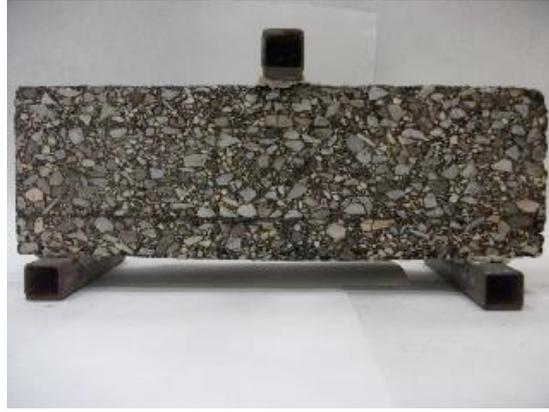
Figure 4. Eprouvette d'essai de fatigue. Flexion 3 points. Source : CIESM Intevia

La méthode C de la norme EN 12697-24 définit les paramètres à utiliser pour vérifier les performances en fatigue de telles associations (cf. Fig.4.).

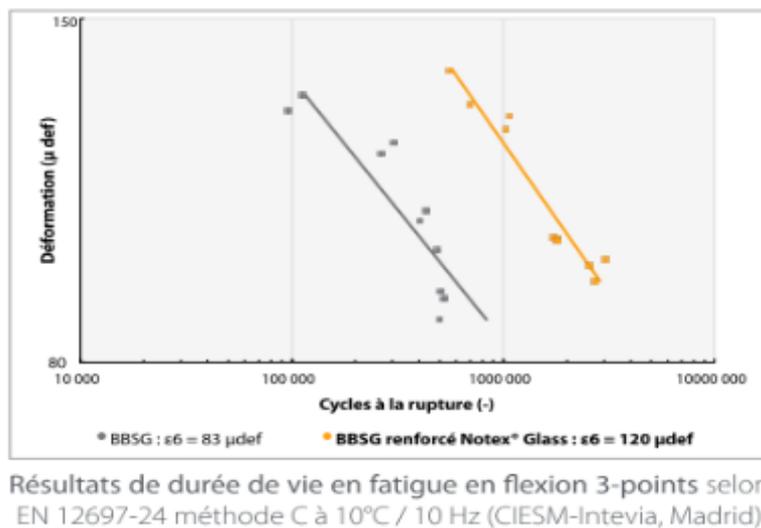
Figure 5. Courbe de l'évolution de \mathcal{E}_6 pour la durée de vie en fatigue. Source : CIESM Intevia

La plupart des Cahiers des Clauses Techniques Particulières (CCTP) demandent une amélioration de la durée de plus de 10%. Nous avons procédé à des tests de fatigue par le biais du laboratoire CIESM Intevia à MADRID (Espagne), dont les résultats sont présentés dans la figure 5.

La résistance à la fatigue est le nombre de cycles correspondant au critère de rupture conventionnel dans les conditions d'essai normalisé. La valeur \mathcal{E}_6 représente le niveau de déformation appliqué qui engendre une durée de vie en fatigue de 1 million de cycles de chargement. C'est la valeur \mathcal{E}_6 qui est prise en compte lors du dimensionnement des chaussées.

Les résultats d'essais se présentent sous la forme de la droite de fatigue de pente p , qui permettent alors de remonter à la valeur de \mathcal{E}_6 . Le résultat en fatigue d'un BBSG renforcé avec une géogrille en fibres de verre montre une amélioration de la durée de vie en fatigue d'environ 45% par rapport à un BBSG classique.

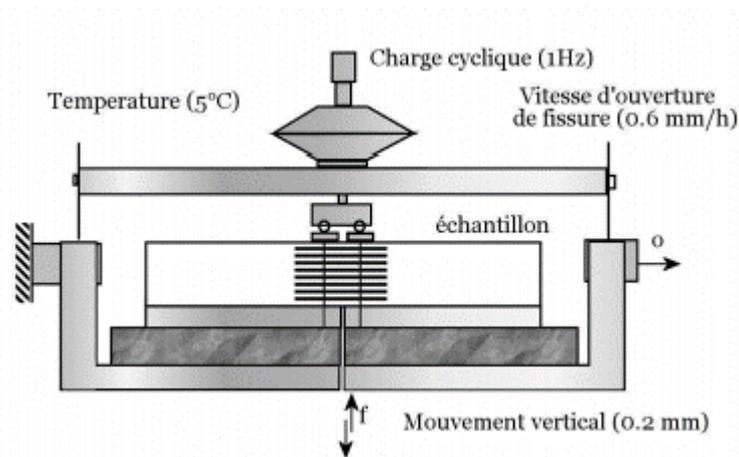
Figure 6. Dispositif de Retrait-Flexion du CEREMA Autun

Un banc d'essai unique a été réalisé au CEREMA à Autun. Celui-ci permet de tester la vitesse de remontée de fissure dans 6 cm de Béton Bitumineux Semi-Grenu (BBSG), mais permet également de valider des structures différentes (avec 2 cm de sable enrobé ou un complexe anti-remonté de fissures) (cf. Fig.6).

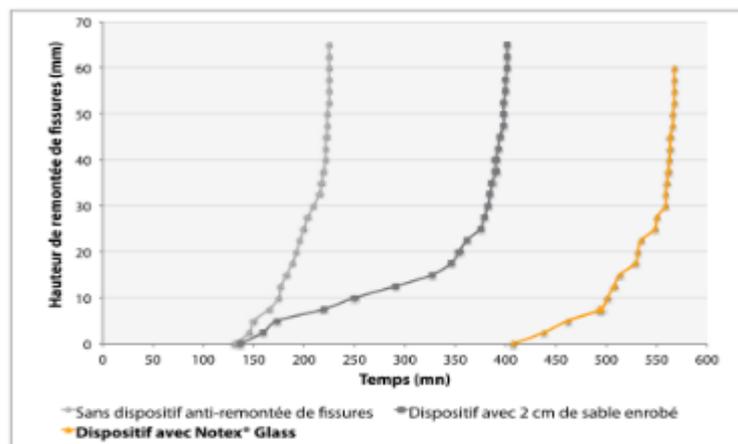
Résultats de remontée de fissures dans 6 cm de BBSG (*) à l'essai de retrait-flexion (Cerema, Autun)

Figure 7. Résultats de remontée de fissure. Source : CEREMA

On observe sur la figure 7 les courbes de remontée de fissure en fonction du temps :

Le temps de remontée de fissure est amélioré de 40% par rapport à un complexe composé de 2 cm de sable enrobé.

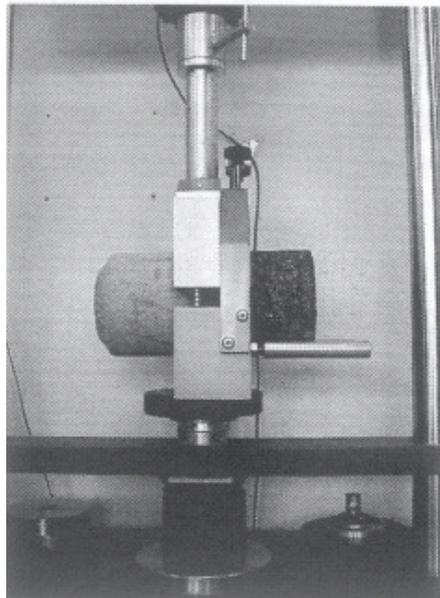
Figure 8. Shear Bond Test – Test essai Leutner

Il est possible d'optimiser le dosage via le couple géocomposite/émulsion d'accrochage, et sa quantification peut être réalisée grâce à l'essai Leutner, selon la norme EN 12697-48. Ce test consiste à réaliser un essai de cisaillement sur une carotte d'enrobé, afin de déterminer la force de rupture d'une interface collée (cf. Fig.8).

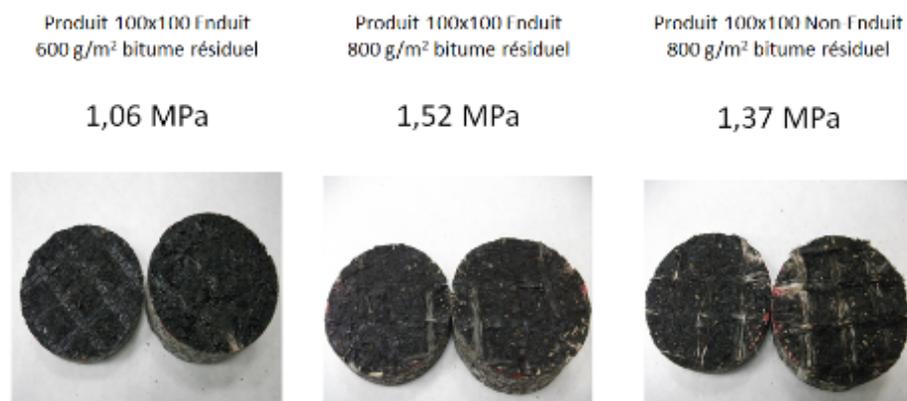
Figure 9. Résultat de l'essai Leutner.

Les résultats s'expriment en MPa, et sont représentatifs de la quantité d'émulsion d'accrochage présente à l'interface (cf. Fig.9).

La différence est faite entre un produit pré-imprégné ou non. Si la quantité d'émulsion est augmentée, la force de cisaillement augmente également. Une quantité identique entre un produit imprégné et un produit non imprégné n'aura pas la même résistance de cisaillement. En effet, le produit non imprégné va absorber une plus grande partie d'émulsion, ce qui ne

permettra pas d'assurer un bon collage. Dans ce cas-là, il faut augmenter le dosage de l'émulsion.

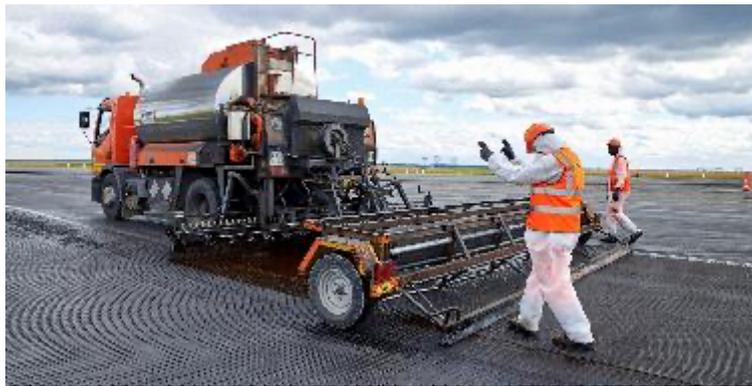
Figure 10. Photo : Manuel LAGOS, Réhabilitation de la piste 2 de l'aéroport de PARIS ROISSY-CHARLES DE GAULLE, 2016. Source : COLAS Ile de France-Normandie

Les géogrilles en fibres de verre sont une technologie éprouvée pour ralentir la remontée des fissures dans les chaussées bitumineuses, et utilisée dans bon nombre de chaussées en France ou à l'étranger, comme par exemple sur la piste 2 de l'Aéroport de PARIS Roissy-CDG, l'Aéroport international de MOMBASA au Kenya ou encore la RN1 au Burkina-Faso.

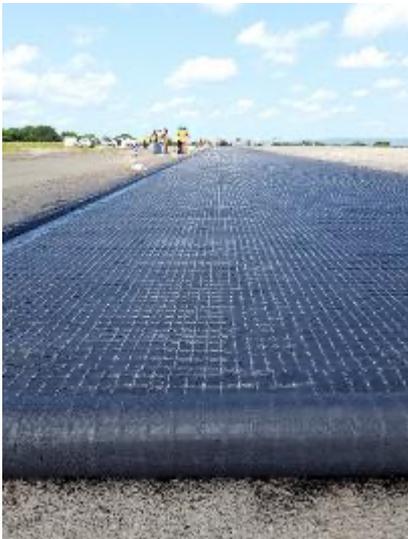
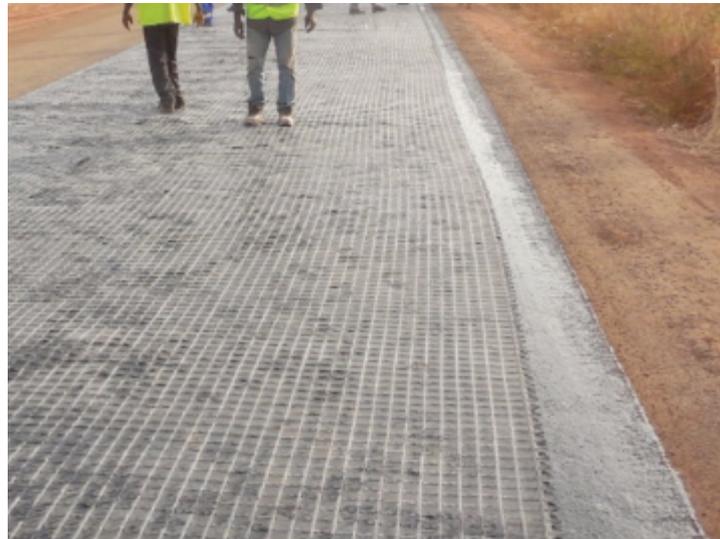
Figure 11. Photos : (gauche) Cédric SARBACH, Réhabilitation de la piste de l'aéroport International de MOMBASA, 2019 – (droite) Patrick DAHAN, Renforcement de la RN1 au BURKINA FASO, 2014. SOURCE : AFITEXINOV
